Caracterización metalúrgica y electroquímica de un sistema dinámico de cadera (DHS/DCS) de acero inoxidable

Metallurgical And Electrochemical Characterization of a Dynamic Stainless Steel Hip System (DHS/DCS)

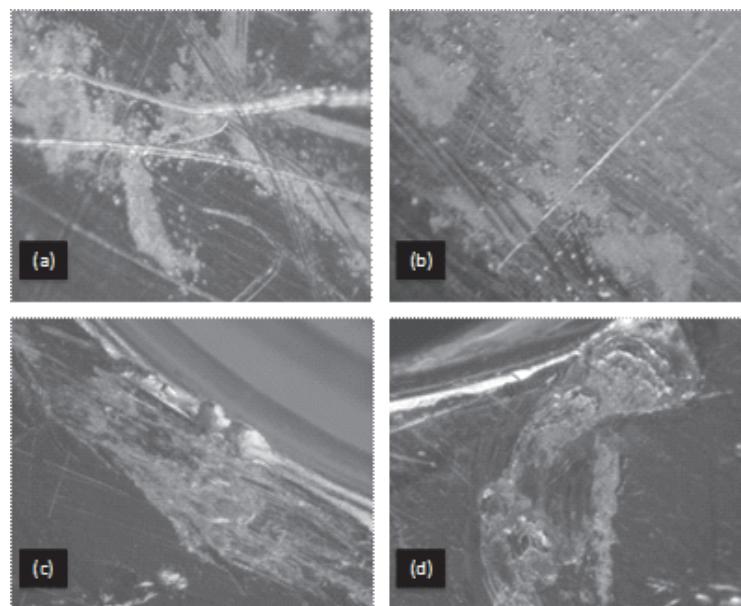
A través de microscopía óptica, se detectó la presencia de numerosas picaduras distribuidas uniformemente [8], junto a numerosas rayas y muescas, esto último se presume producto del proceso de extracción de la pieza (Figura 2 a y b). En los bordes de los orificios de la placa, se aprecian marcas de herramientas (Figura 2 c y d) así como el desarrollo de procesos corrosivos, causado muy probablemente por confinamiento de fluidos en la zona de solapamiento de los tornillos corticales con la superficie de la placa (Figura 2 c).

Figura 2. Fotografías por lupa estereoscópica correspondientes a la placa DHS. Se muestran numerosas muescas y rayaduras (a, b y d), y numerosas picaduras con distribución uniforme (b y c). Magnificación: 35 X.

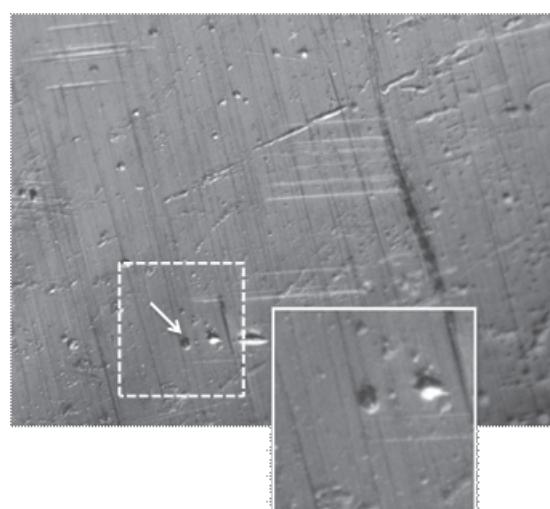
En la Figura 3, se observa la morfología y distribución de estos defectos, donde se muestra una ampliación de la fotografía para la zona señalada por la flecha. Estos defectos pueden estar asociados a rechupes o microhoyuelos, así como con el desgaste y acumulación de material en las planchas de forja. De la misma forma, pueden ser originados por la apertura a la superficie de porosidades durante la fabricación de la pieza. La presencia de este tipo de imperfecciones, afecta negativamente las propiedades mecánicas del material, principalmente la resistencia a la fatiga [14], siendo inconsistentes con los requerimientos de la norma ASTM F621 [7], en cuanto a las buenas prácticas de fabricación.

Figura 3. Fotografía por lupa estereoscópica que muestra la morfología y distribución de defectos superficiales en la placa DHS. Magnificación: 35 X y 45 X.

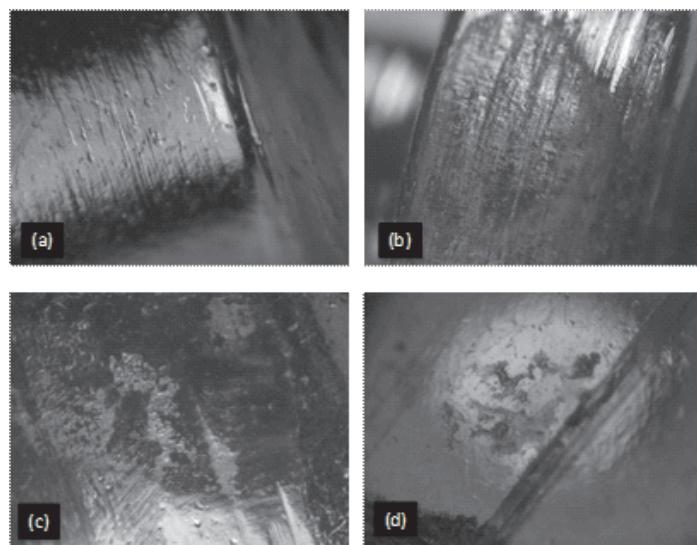
El estudio de la superficie de los ocho tornillos corticales, permitió detectar numerosos defectos de fabricación en el cuello y en la espiga, ubicados entre los espacios de la rosca (Figura 4 a), además de corrosión por espacios confinados (Figura 4 b) y picaduras (Figuras 4 c y d). Se detectó la presencia de grietas y su propagación, a partir de daños por corrosión localizada.

Figura 4. Fotografía por lupa estereoscópica que muestra detalles del acabado y daños por corrosión localizada en los tornillos corticales. Magnificación: (a) 20 X; (b), (c) y (d) 35 X.

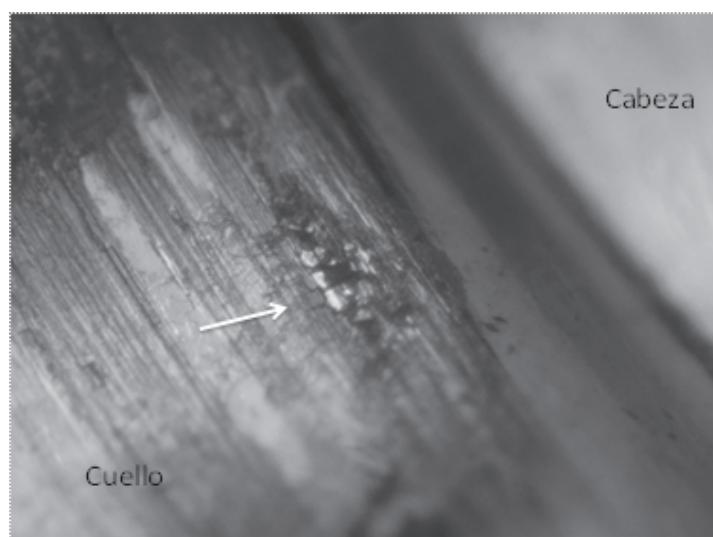
La Figura 5, muestra grietas ubicadas en el cuello del tornillo, en la zona adyacente a la cabeza. La presencia de este tipo de daño incide directamente sobre la resistencia a la fatiga, aumentando el riesgo de falla por fractura frente a cargas cíclicas o sobresfuerzos [10,14].

Figura 5. Fotografía por lupa estereoscópica que evidencia la detección de grietas y su propagación, a partir de daños por corrosión localizada en uno de los tornillos corticales. La flecha señala grietas ubicadas en el cuello del tornillo, en la zona adyacente a la cabeza. Magnificación: 45 X.

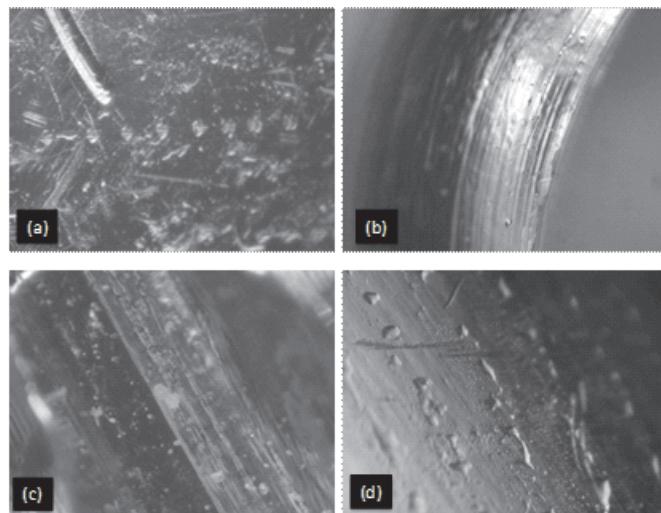
Las imágenes mostradas en la Figura 6 corresponden a la inspección realizada al tornillo DCS, en las que se evidencia el mismo patrón de defectos y daños que las muestras anteriores: daños por herramientas, marcas de conformado y picaduras.

Figura 6. Fotografía por lupa estereoscópica que muestra detalles de acabado, marcas del conformado y corrosión localizada en el tornillo DCS. Magnificación: (a), (b) y (c) 35 X; (d) 45 X.

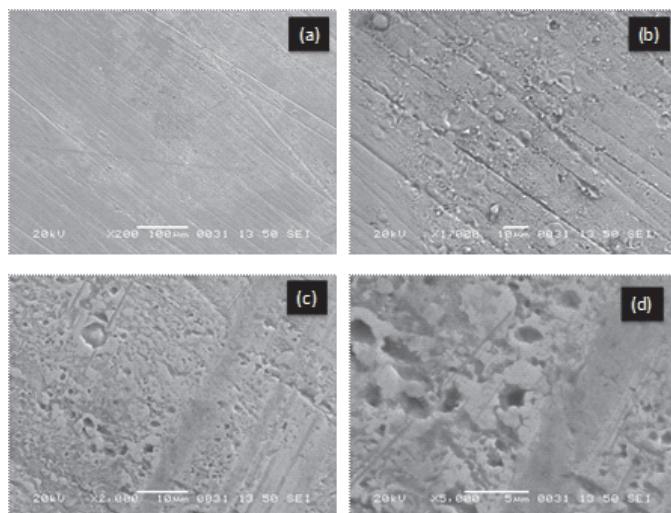
El estudio de la superficie de la placa DHS a través de microscopía electrónica de barrido (MEB) facilitó la caracterización de los daños. Las Figuras 7 a y b, muestran una vista de la superficie del placa, donde se observan las marcas de conformado de la pieza y daños por corrosión. A mayor magnificación, Figura 7 c y d, se detalla la morfología de las micropicaduras así como su coalescencia y direccionamiento a través de las marcas de conformado de la pieza.

Figura 7. Fotomicrografías por MEB donde se observan marcas de conformado y daños por corrosión en la superficie de la placa DHS. Magnificación: (a) 200 X; (b) 1.000 X; (c) 3.000 X; (d) 5.000 X.

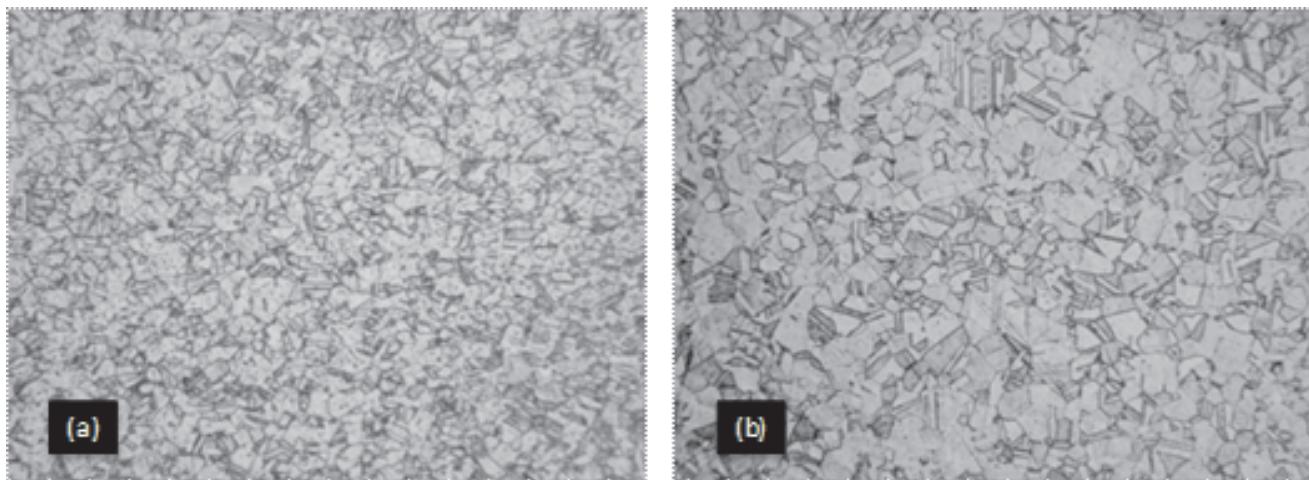
Los valores de tamaño de grano ASTM promedio, calculados para la placa DHS y el tornillo DCS son 7,3 y 6,6 respectivamente. Para la placa, la variación del tamaño de grano estuvo entre 5,4 y 7,6; mientras que para el tornillo DCS, dicho rango se ubicó entre 5,3 y 6,8. Debido a que los números de tamaño de grano encontrados son superiores al tamaño ASTM 5 [1], de acuerdo a lo recomendado por la norma ASTM F138 [5], se considera que ambas piezas cumplen con este requisito.

Figura 8. Metalografías en sección transversal correspondiente a: (a) placa DHS y (b) tornillo DCS. Ataque con gliceragia. Magnificación: 100 X.

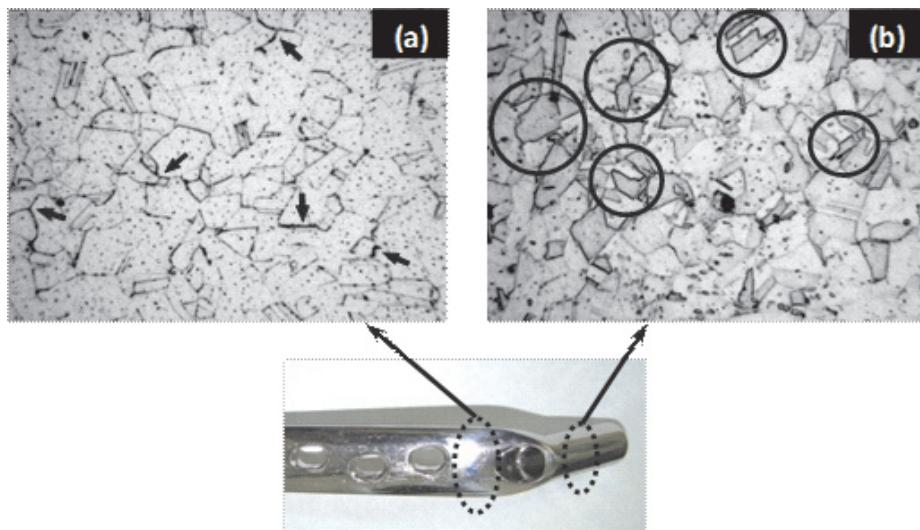
La Figura 9 muestra las metalografías correspondientes a la sección transversal de la zona placa–barril cercana a la soldadura, donde se aprecian signos de sensibilización en la microestructura, además de la abundante porosidad [21], evidencia de un deficiente proceso de fabricación, según lo señalado por la norma ASTM F621 [7]. En las metalografías obtenidas, no se detectó la precipitación de carburos $M_{23}C_6$, a las magnificaciones alcanzadas a través de la microscopía óptica.

Figura 9. Metalografías correspondientes a la zona afectada por el calor en el área plana (a) y el barril (b) de la placa DHS. Se evidencian signos de corrosión intergranular y abundante porosidad. Magnificación: 200 X.

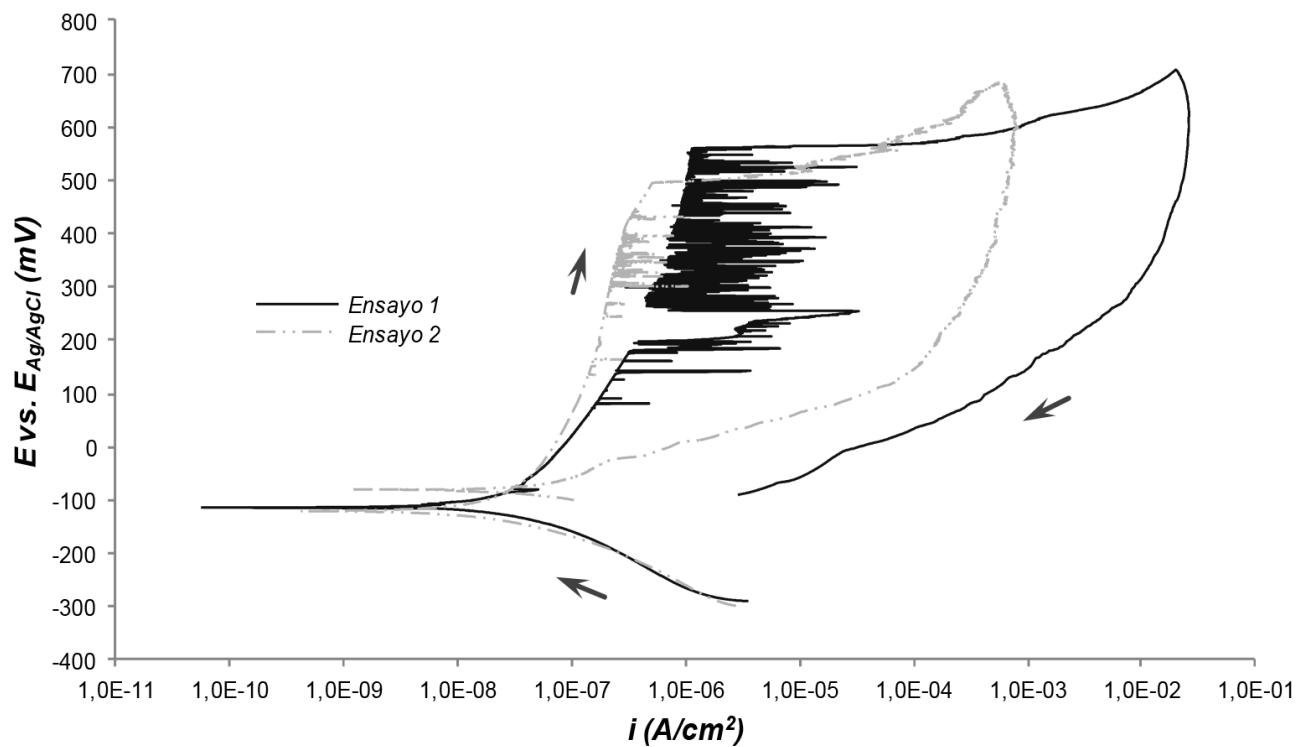
Las Figuras 10 y 11 presentan por duplicado las curvas PCP obtenidas para las dos muestras evaluadas. El potencial a circuito abierto para la placa DHS fue de -119,9 mV, mientras que el del tornillo DCS fue de -140,0 mV, ambos vs Ag/AgCl. En la figura aprecia que sólo el material correspondiente a la placa DHS presenta un comportamiento pasivo con una amplia zona de pasivación, con una his-

Figura 10. Curvas PCP por duplicados correspondientes a la placa DHS

térasis positiva que señala la imposibilidad del material a recuperar la capa pasiva luego de su rotura. Por su parte, las curvas pertenecientes al tornillo DCS, muestran un comportamiento activo bajo las condiciones evaluadas, observándose una mayor densidad de corriente para el material del tornillo DCS ($0,032 \text{ }\mu\text{A/cm}^2$) en comparación con el material de la placa DHS ($0,011 \text{ }\mu\text{A/cm}^2$).

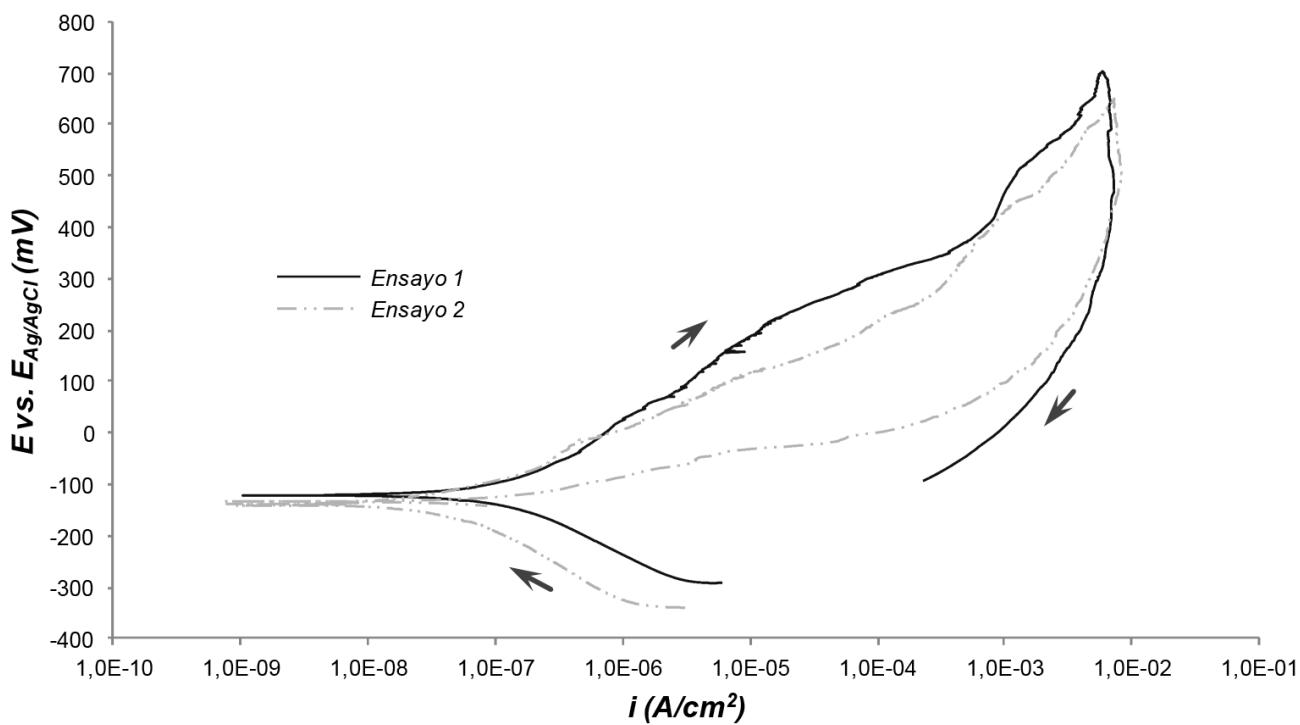
Figura 11. Curvas PCP por duplicados correspondientes al tornillo DCS.
