**Vol. 56, N<sup>o</sup> 1, Pp. 1-154, Enero-Junio 2022**

## VARIACIÓN MULTITEMPORAL DE LA LÍNEA DE COSTA DE LA BAHÍA SAN LUCAS, BAJA CALIFORNIA SUR, MÉXICO Y SUS AMBIENTES DE PLAYAS

## MULTI-TEMPORAL VARIATION OF THE COASTLINE OF SAN LUCAS BAY, BAJA CALIFORNIA SUR, MEXICO AND ITS BEACH ENVIRONMENTS

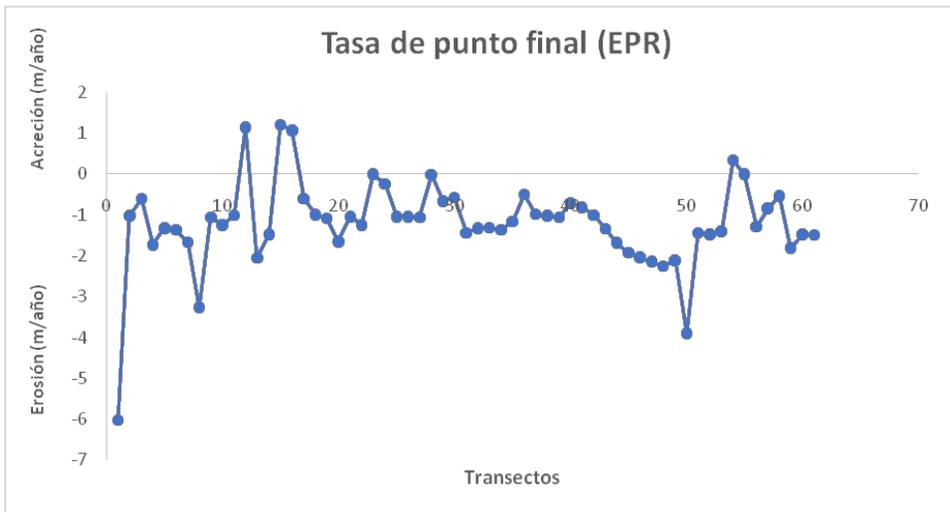
Por su parte, la tasa de punto final (EPR) reveló que el retroceso medio de la costa fue de (-) 1,2 metros por año, con valores máximos de (-) 6,02 de erosión y 1,21 de acreción, Figura 3.

**Figura 3.** Tasa de punto final (EPR) de cada transecto de análisis de la línea costera de la Bahía San Lucas, Baja California Sur, México.

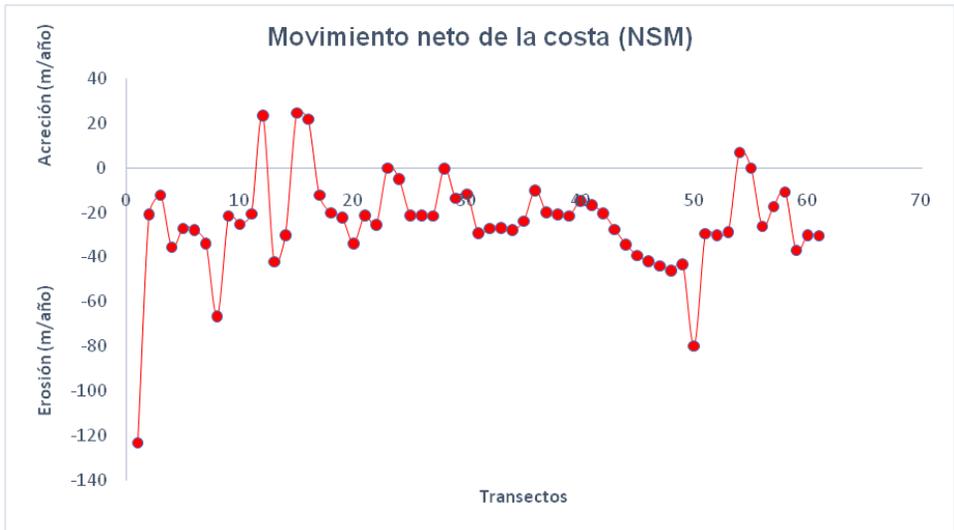
El movimiento neto de la costa (NSM) reveló que la mayor distancia negativa encontrada fue de (-) 122,94 metros, lo que reflejó un marcado movimiento erosivo localizado en la punta suroeste de la bahía. Por su parte, el movimiento neto de la línea de costa en proceso de acreción fue de 24,61 metros, mostrando de esta manera un proceso de acumulación en sectores aledaños a las escolleras de entrada al puerto San Lucas, Figura 4.

**Figura 4.** Movimiento neto de la costa (NSM) de cada transecto de análisis de la línea costera de la Bahía San Lucas, Baja California Sur, México.

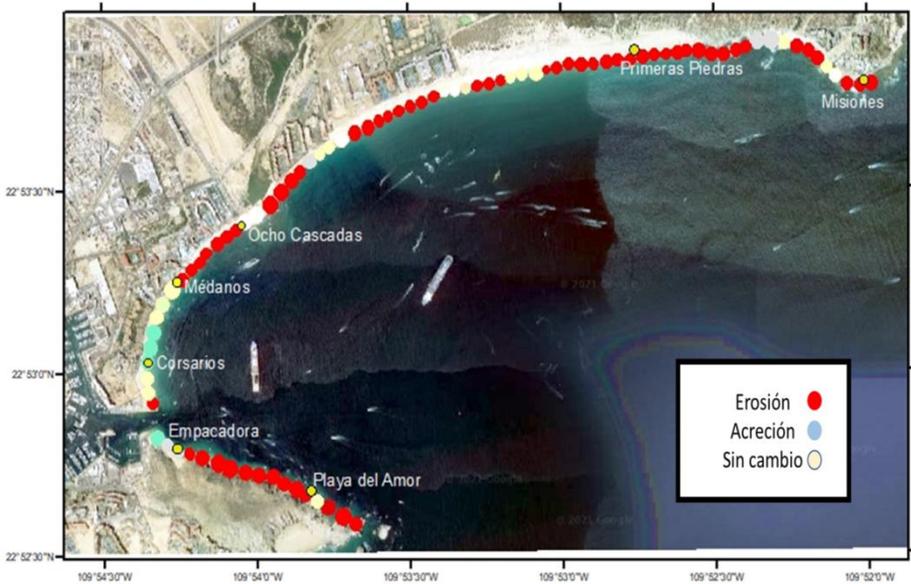
**Figura 5.** Dinámica costera en la Bahía San Lucas, Baja California Sur, México que muestra los procesos de erosión, acreción y las zonas más estables a partir de los cambios multitemporales de la línea de costa de los años 2000 a 2020.

El Sistema Digital de Análisis de la Línea Costera (Digital Shoreline Analysis System, DSAS por sus siglas en inglés) permitió generar estadísticas de cambio a lo largo de la franja costera de la bahía San Lucas a partir de las imágenes satelitales trabajadas. La figura 5 se muestra las zonas con mayor dinámica en su línea de costa en los últimos 20 años, señalando los puntos de erosión, acreción y las áreas más estables (sin mayor movimiento).
