REVISTA TÉCNICA
DE LA FACULTAD DE INGENIERÍA

Experimental and Analytical Study of the Structural Properties of Lateral Loads of a Reinforced Masonry Using a Prototype Concrete Block

Estudio Experimental y Analítico de las Propiedades Estructurales ante Cargas Laterales de una Mampostería Reforzada Utilizando un Bloque Prototipo de Concreto

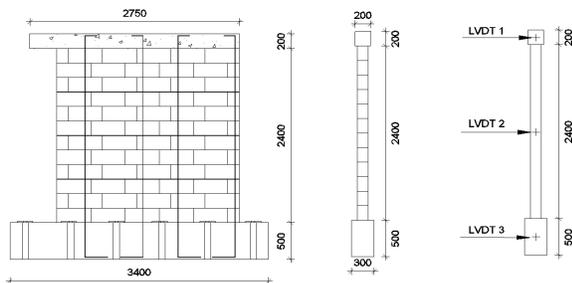
Método 1 (Experimental): Para el análisis experimental se construye tres muros de mampostería reforzada de iguales características tanto en materiales como en dimensiones, tomando en consideración las especificaciones establecidas en la Norma Ecuatoriana de la Construcción NEC-15 [13] y ACI530-11 [14] respectivamente, para luego someterlos a ensayos de carga lateral. Las dimensiones de los muros se muestran en la Figura 2.

Figura 2. Dimensiones (mm) del muro de Mampostería

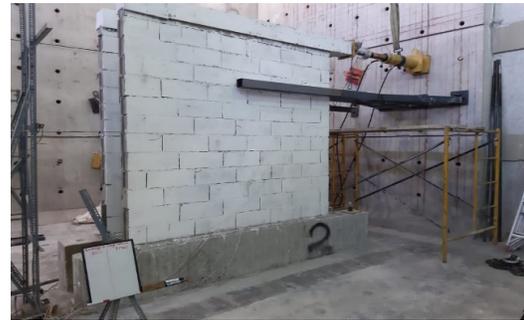
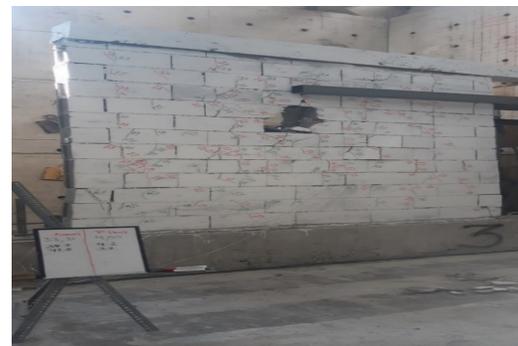
Los tres muros de mampostería reforzada fueron sometidos a 10 ciclos de carga hasta alcanzar su agotamiento, tomando en cuenta que se consideró sentido positivo cuando el muro era empujado (a la izquierda) y sentido negativo cuando el muro era halado (a la derecha). Ver Figura 3 a), b).

Figura 3. a) Equipo de aplicación de carga b) Estado de Agotamiento al finalizar el ensayo

La instrumentación de los muros consistió en una celda de carga y de 3 LVDTs (Linear Variable Differential Transformer). La celda de carga midió la magnitud de la fuerza lateral. Los LVDTs 1 y 2 midieron los desplazamientos laterales en el centro y en la altura total del muro, respectivamente. El LVDT 3 midió el deslizamiento lateral de la viga de cimentación. Para la definición del protocolo de carga se utilizó el método C del método de ensayo del ASTM E2126-11 [15].

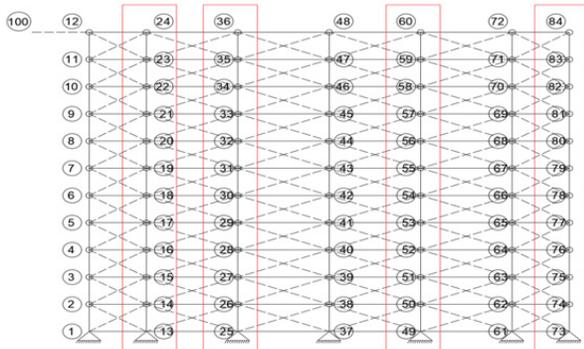
Cada nodo que se encuentra conectado a los elementos de la celosía posee dos grados de libertad, con desplazamientos verticales y horizontales, con excepción del nodo número 100 que únicamente presenta desplazamiento horizontal por ser el punto dónde se aplica la carga cíclica, y de los nodos que se encuentran en la base fija, observar Figura 5. Los tramos de nodos que se encuentran encerrados por líneas rojas son la representación de los refuerzos verticales que se encuentran embebidos en el muro de mampostería reforzada.

Figura 5. Numeración de nodos y elementos celosía en el muro de mampostería reforzada

Para la discretización de los muros de mampostería se partió de los refuerzos verticales para conseguir los "Steel Truss", que es un sistema triangulado de elementos estructurales rectos interconectados. Como

se muestra en la Figura. 4 (b) el perímetro de la celda está formado por elementos verticales y horizontales, y a la vez estos representan el refuerzo vertical y horizontal embebido en el muro, además se tiene elementos diagonales que simulan los Masonry Truss (Cercha).

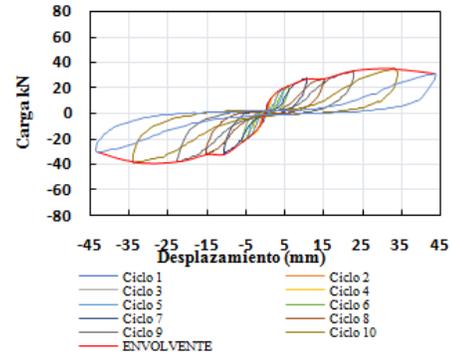
Figura 6. Curva de histéresis Muro 1

Los diagramas de histéresis y las curvas envolventes de la fuerza lateral vs los desplazamientos para cada muro ensayado se presentan en la Figura 6,7 y 8.

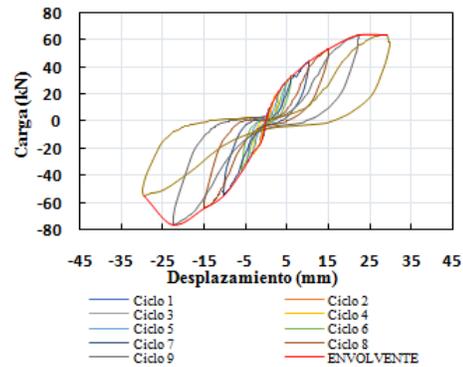
Figura 7. Curva de histéresis Muro 2

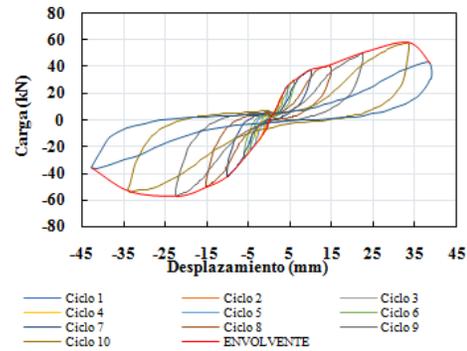
Figura 8. Curva de histéresis Muro 3

Al observar la tabla 4 notamos que el muro 3 presenta valores atípicos de energía acumulada disipada con respecto a sus dos similares, debido a alguna variación en su proceso constructivo, presentando una mayor disipación de energía en una razón de 1.6 veces en comparación con el muro 1 y 2, existiendo una mejor respuesta en el mismo, como resultado de la recuperación de energía que se produjo.

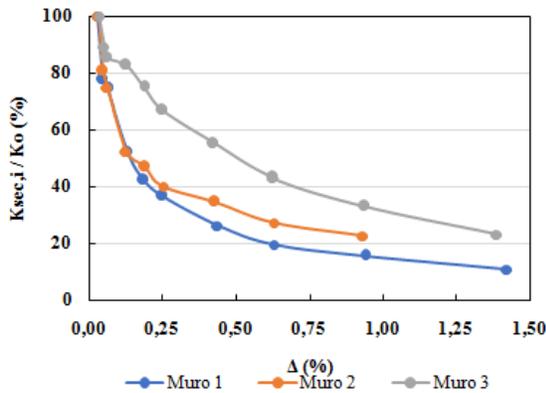
Figura 9. Degradación de rigidez de los muros ensayados. $K_{sec,i}$: rigidez secante para cada ciclo de desplazamiento. K_o : rigidez inicial en el primer ciclo de carga. Δ : deriva

La degradación de la rigidez de un muro de mampostería sometido a la acción de cargas laterales cíclicas en el plano depende del nivel de daño que experimentará durante su respuesta cíclica. Como se puede observar en la Figura 9, la rigidez secante de los muros 1 y 2 disminuyó rápidamente durante los primeros niveles de desplazamiento y después continuó cayendo gradualmente hasta el final del ensayo; en tanto que el muro 3 presentó menores porcentajes de degradación, comprobándose con el menor nivel de daño mostrado de los tres muros en estudio. El muro 1 presentó el mayor número de fisuras y desgaste de materiales, sin llegar a un nivel de colapso establecido para un 70% de la degradación de la resistencia máxima [18].

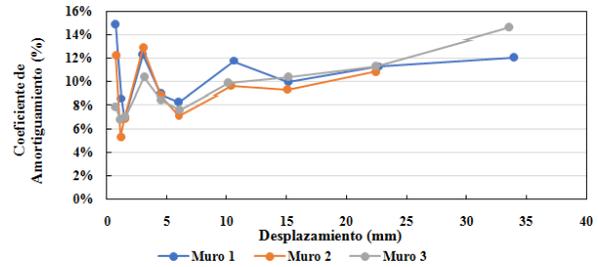
Lo que se puede observar en la Figura 10 es que en promedio el primer muro tiene un menor amortiguamiento equivalente a comparación de los otros dos muros.

Figura 10. Amortiguamiento viscoso equivalente de los tres muros de mampostería reforzada.

De acuerdo con la ecuación, a medida que la energía disipada es baja y la degradación de rigidez es mayor, los valores obtenidos serán cada vez más bajos, cumpliendo con esta teoría se obtuvo que el primer muro presentó un 12.42% de amortiguamiento tal y como se observa en la figura 10, convirtiéndose este en el rango más bajo en comparación con sus similares.

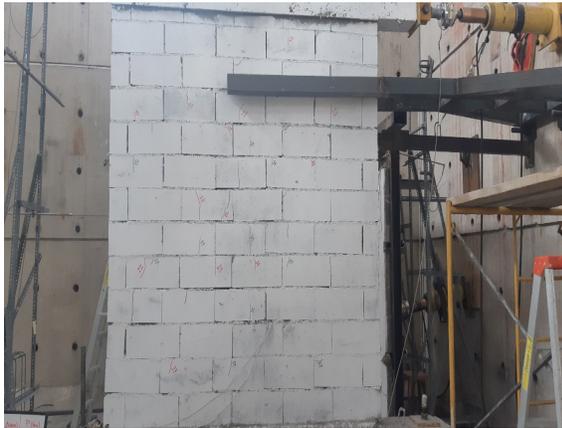
En los ensayos de los tres muros de mampostería reforzada las primeras fisuras aparecieron entre el cuarto y quinto ciclo de carga en el sentido de empuje a una carga promedio de 19.61 [kN], si bien esto no infiere de una manera significativa en la resistencia del sistema, a este punto se le puede tomar como un punto de control de desempeño al momento de diseñar este tipo de estructuras. En la figura 11 se puede observar las primeras fisuras presentadas en uno de los especímenes.

Figura 11. Primeras fisuras en uno de los especímenes en la ejecución de los ensayos.

Las fallas finalizando los ensayos, se presentaron en el centro de los tres muros de mampostería siendo el mortero el primer elemento en fallar, observando que el desprendimiento de este se dio en la parte superior del bloque donde tiene una menor adhesión.

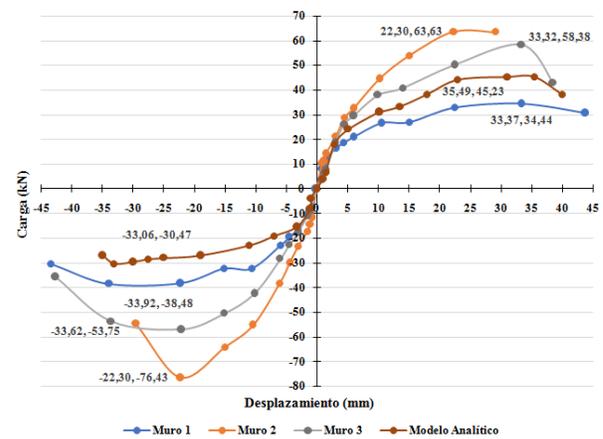
Al hacer una comparación entre el modelo analítico y el experimental, se obtiene la tabla 7, y la figura 12 respectivamente.

Figura 12. Curvas de capacidad experimentales y curva analítica

En la Figura 12, se encuentran las tres curvas de capacidad experimentales de cada muro.

Con los valores finales alcanzados del modelo analítico se obtuvo la curva de capacidad con resultados de 45.22 [kN] de capacidad de carga y 35.49 [mm] en desplazamiento.
