Application of ISO 3685 in the evaluation of the machinability of steel SAE 1020 during the turning process

R. Castellanos Díaz¹, D. Martínez Krahmer², R. Ávila Rondón³

Key words: Tool wear, turning, machinability, ISO 3685.

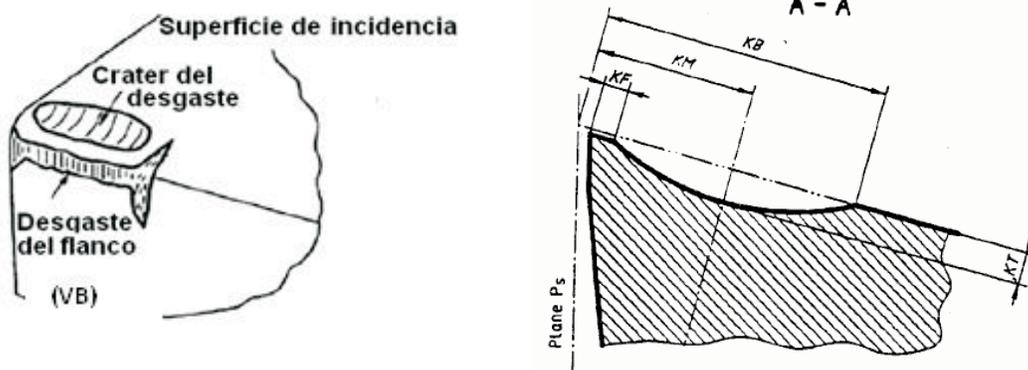
Figura 1. Tipos de desgaste del inserto (Norma ISO 3685).

Otro aspecto a mencionar, se relaciona con el tipo de desgaste a medir. En el caso de mecanizado de acero, es decir, un material que por su tenacidad tiene tendencia a originar viruta larga, esta clase de material, produce en la zona del filo de corte, dos tipos de desgaste claramente diferenciados, el primero de ellos, sobre el plano de incidencia de la herramienta (aquella cara de la herramienta que enfrenta la superficie mecanizada sobre la pieza), y se denomina desgaste en incidencia (VB), como se puede ver en la Figura 1. Este desgaste se manifiesta por la progresiva pérdida de material, formando el labio de desgaste. Este primer desgaste puede ser evaluado sencillamente mediante el empleo de un instrumento óptico de bajo aumento, aunque algunos autores utilizan otros equipos como el microscopio electrónico, como Shao [7] que lo usó para estudiar la

El segundo tipo de desgaste, denominado desgaste por craterización, se produce sobre el plano de ataque o desprendimiento de viruta, por la acción que la viruta ejerce sobre esta zona de la herramienta. Este tipo de desgaste, se manifiesta particularmente sobre materiales tenaces, que forman viruta larga, y la geometría del cráter es más difícil de medir, debiendo emplearse técnicas de medición especializadas. Una de las técnicas de medición aplicadas para este caso, es el análisis por perfilometría, usado por Godoy [6], o la interferometría de luz blanca, aplicada por Devillez [10], con el objeto de establecer la profundidad del cráter (KT), y las cotas que determinan su posición con respecto al filo de corte (KF, KM y KB) (Figura 1). En el presente trabajo, y dada la inexistencia de antecedentes en aquellos países al norte de Sudamérica sobre este tipo de evaluaciones, se quiere dar un aporte sobre el proceso de torneado cuando se trabaja con acero SAE 1020, ampliando un poco más, los conocimientos sobre cómo evaluar la maquinabilidad, tomando en cuenta los recursos naturales de la citada región, y los procesos productivos actuales.

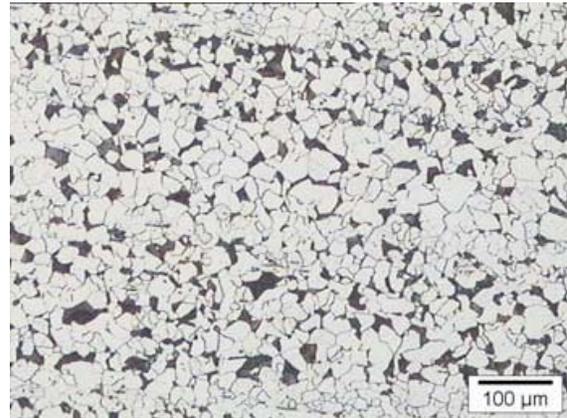
Figura 2. Microestructura (100x).

El análisis metalográfico reveló que, el material presenta una microestructura laminada en caliente, constituida por granos recristalizados de ferrita y perlita levemente orientada; correspondiéndole un tamaño de grano equivalente al N° 8.5 (Figura 2). Las inclusiones corresponden al tipo A (sulfuro), serie fina; N° 1 ½, y tipo D (óxi-

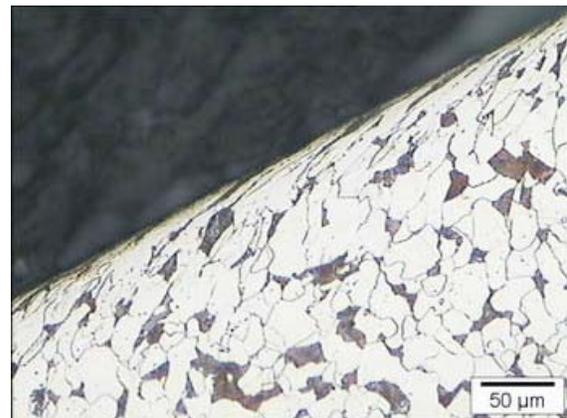
Figura 3. Microestructura del borde (200x).

do), serie fina; N° 1. La microestructura del borde correspondiente a la superficie exterior de la muestra es similar a la del núcleo, observándose granos deformados plásticamente (Figura 3), proveniente del trabajo de deformación plástica en frío (trefilado).

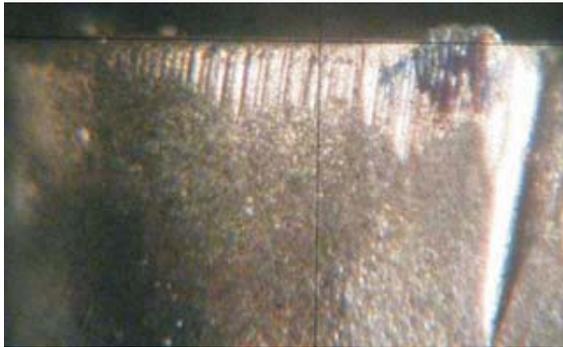
Figura 4. Desgaste de la herramienta para $V_c = 200\text{m/min}$.

En las Tablas 4, 5 y 6, se observan los valores de desgaste VB, para las velocidades de 200, 240 y 280 m/min. Las mismas se acompañan con las Figuras 4, 5 y 6, correspondientes a imágenes del área de desgaste, para cada velocidad, obtenidas una vez que fue alcanzado el criterio de desgaste del flanco del inserto VB=0.3mm (según la Norma ISO 3685). En las Figuras 7 (a), 7 (b) y 7 (c), se presentan los valores medidos para las curvas de desgaste de duración de filo T versus desgaste VB, así como las curvas de ajuste polinómico y su ecuación correspondiente.

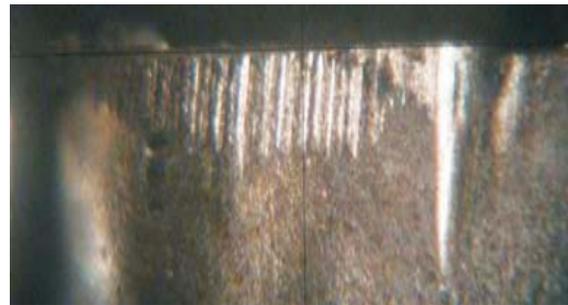
Figura 5. Desgaste de la herramienta para $V_c = 240\text{m/min}$.

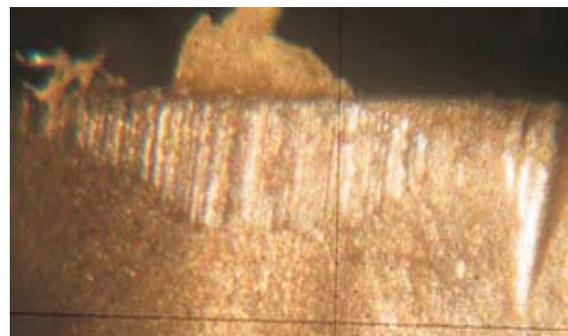
Figura 6. Desgaste de la herramienta para $V_c = 280\text{m/min}$.

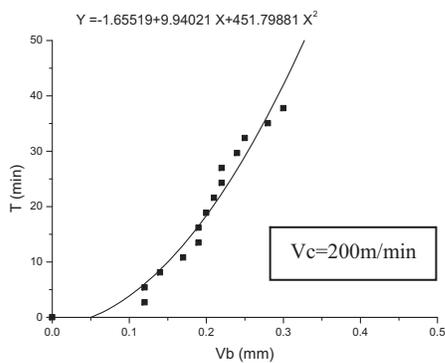
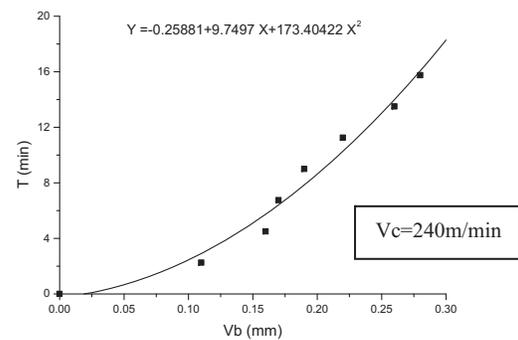
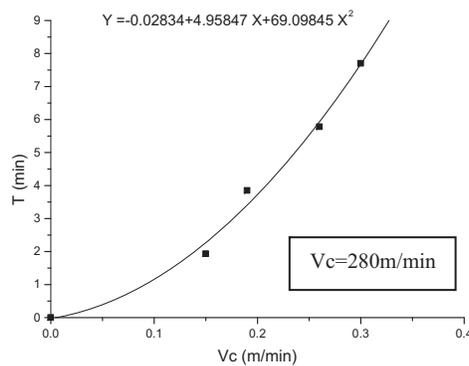
Figura 7. Curvas de desgaste T (min) vs V_B (mm), (a) $V_c = 200\text{m/min}$, (b) $V_c = 240\text{m/min}$ y (c) $V_c = 280\text{m/min}$.

En la Figura 7 se observa que, la rugosidad cambia sustancialmente cuando es medida

en la primera barra mecanizada respecto de la última, como consecuencia del desgaste gradual del inserto. También se aprecia que la variación (inclinación de la curva), es más pronunciada una vez alcanzado el criterio de interrupción del ensayo, esto es, con el filo del inserto desgastado.

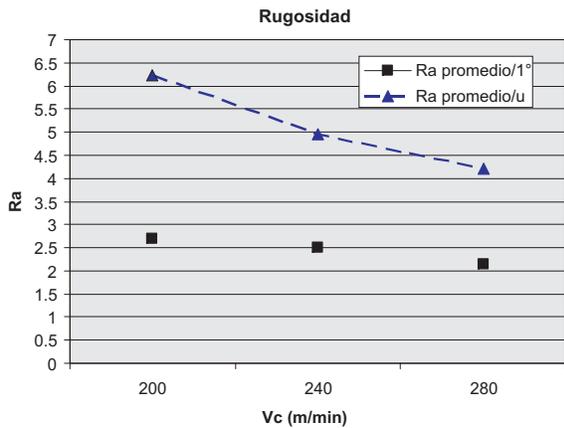
Figura 8. Rugosidad promedio Ra, para las distintas velocidades de corte, al principio y fin de cada ensayo.

La rugosidad fue medida con una longitud de referencia $L_c = 0.8$ mm y una longitud de evaluación $L_n = 4$ mm. Los valores promedios obtenidos, según cada velocidad de corte, se presentan en la Tabla 7, y en la Figura 8.

Además, en ambos casos, a medida que aumenta la velocidad de corte, disminuye la rugosidad.

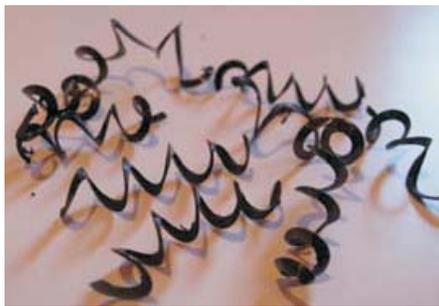
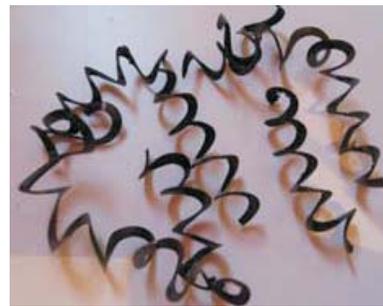
Figura 9. Tipos de virutas obtenidas: (a) para 200 m/min. y (b) para 240 m/min.

En lo que respecta a las virutas generadas durante las pruebas (Tabla 8), se puede apreciar que las formas predominantes correspondieron a los tipos 4.1 (helicoidal larga), y la 4.2 (helicoidal corto), según el anexo G: Chip Characteristics, Table G.1- Chip forms, de la Norma ISO 3685: 1993(E). También es interesante comentar que la forma 6.2 (viruta en arco corto), se presentó en las primeras barras mecanizadas para las tres velocidades de corte, mientras que la viruta tipo 1.3 (viruta en forma de listón enredado), comenzaba a tomar preponderancia, cuando el rompeviruta del inserto, veía modificada significativamente su forma original. En las Figuras 9 y 10, se presentan algunas de las formas obtenidas, para las distintas velocidades de corte.

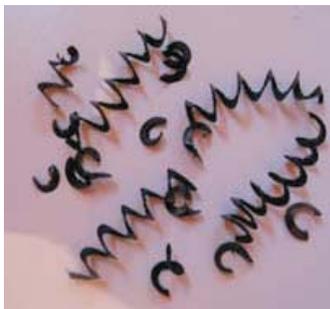
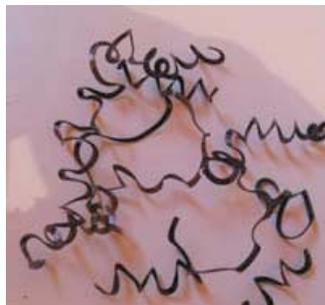
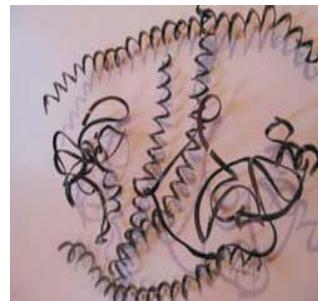
Figura 10. Tipos de virutas obtenidas para Vc = 280 m/min: (a) para T = 1,3 min, (b) para T = 3,5 min y (c) para T = 7,7 min.

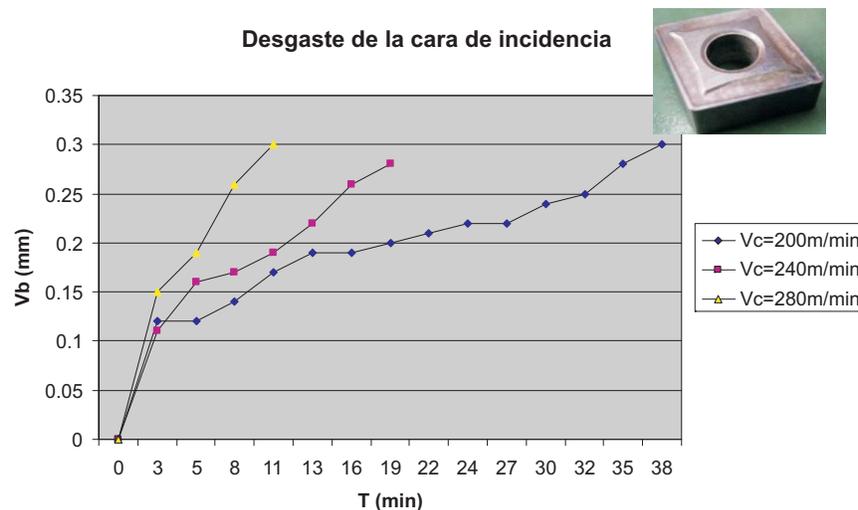
Figura 11. Desgaste en la cara de incidencia en función del tiempo de mecanizado.

En la Figura 11, se representa el comportamiento del desgaste por incidencia VB del inser-

to en función del tiempo de mecanizado. Cuando se utilizó en el ensayo la velocidad de corte igual a 200 m/min, la gráfica presentó un comportamiento donde se pueden ver claramente las tres zonas características del desgaste a saber [7]: zona de desgaste inicial, zona de desgaste gradual y la zona de desgaste acelerado. En las curvas para las velocidades de corte restantes se tiende a confundir el desgaste inicial con el gradual. Otro detalle es que la curva para $Vc = 200$ m/min en el rango de 0 a aproximadamente 2,5 min está menos inclinada que la de 240 m/min, lo que indica que el inserto se desgastó más en esa etapa.
